## 1. Przedmiot opracowania

Przedmiotem opracowania konserwatorskiego jest budynek zabytkowy :Kościół Rzymskokatolicki pw. Wszystkich Świętych położony w Rzejowicach , gm . Kodrąb. Budynek wpisany do rejestru zabytków nr.274/1 z dn.17.12.1973 Obiekt pochodzi z XV wieku –murowana zakrystia i drewniany kościół z 1708-11, z częścią zachodnią rozbudowaną na początku XX wieku.

#### **7.Stan zachowania obiektu**

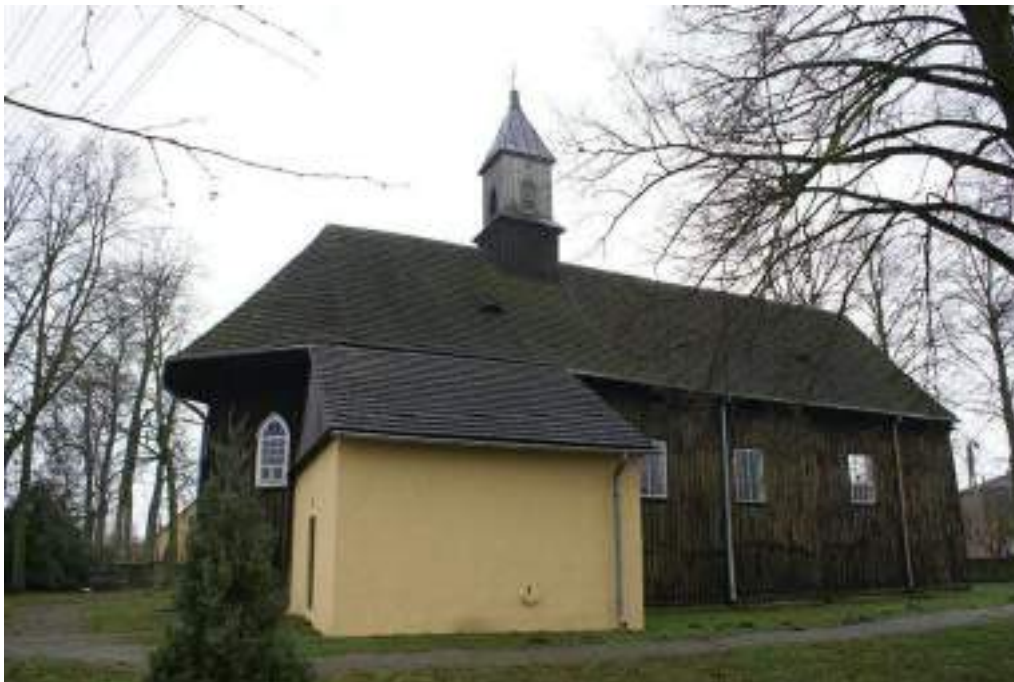
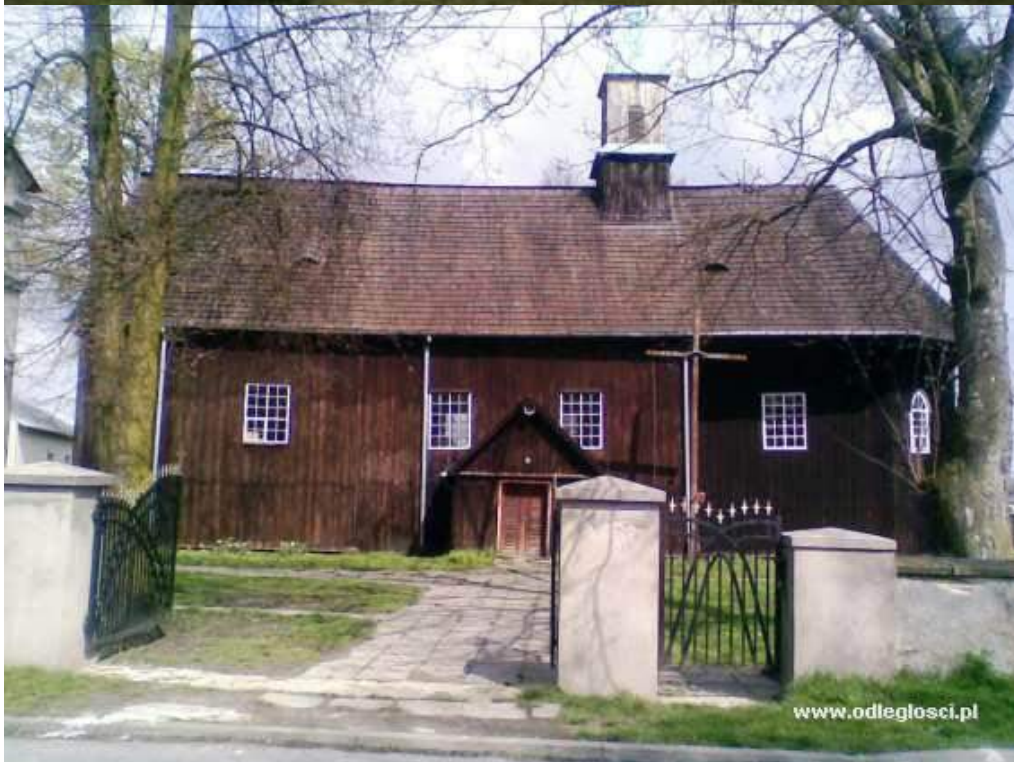
Fot.1,2 Zdjęcia archiwalne z 2008 roku , Stan okien przed wymianą. Jedynie okna prezbiterium

zachowują pierwotny ostrołukowy profil .Okna nawy prostokątne zmienione w stosunku do zachowanych ram we wnętrzu łukowych. Zakrystia otynkowana tzw. barankiem i pomalowana na żółto . Rynny z blachy ocynkowanej. ( Fot . portal: [www. Odległości pl.](http://www.Odległości.pl))

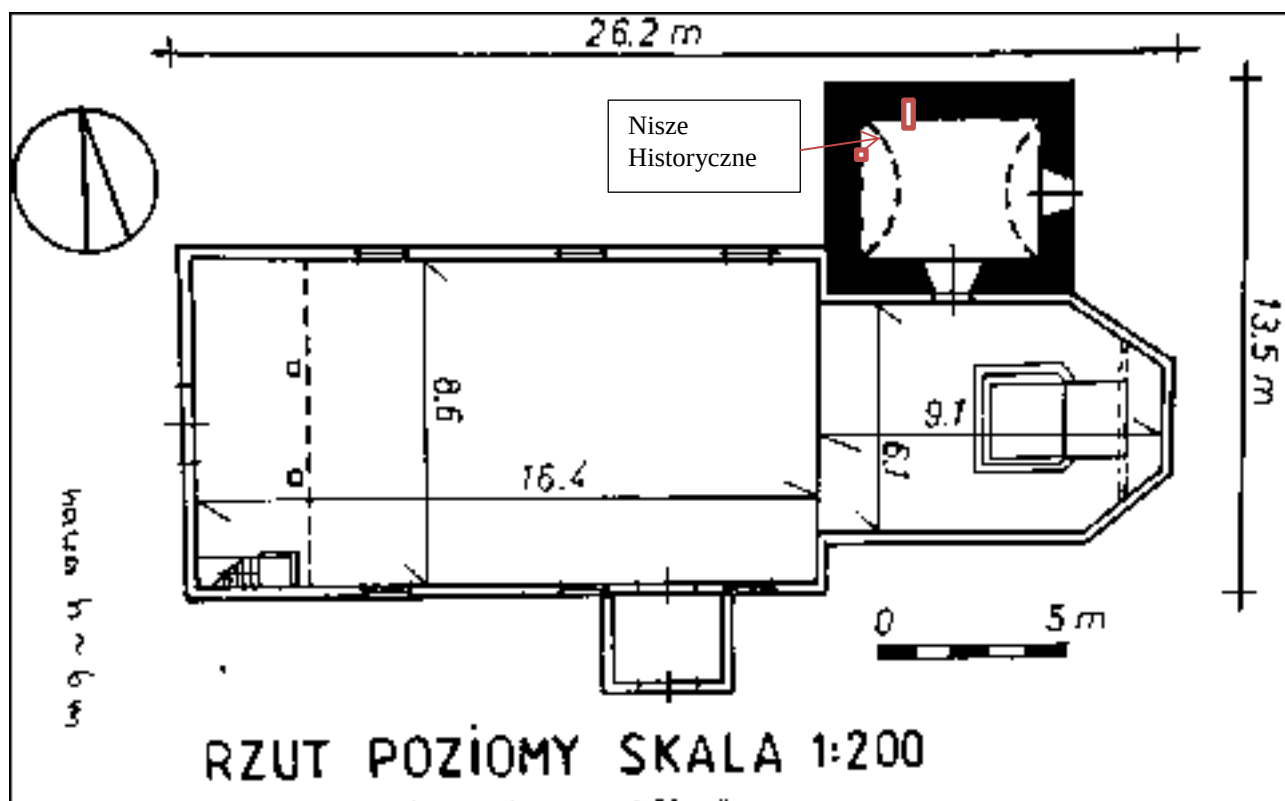
Rys.1 Rzut poziomy założenia kościoła , Biała Karta ,K Stefański, 1996

Kościół jest przykładem polskiej architektury drewnianej nizinnej późnobarokowej z gotyką murowana zakrystią orientowanym .Nawa jest rzutowana na planie wydłużonego prostokąta z węższym od wschodu pięciobocznym prezbiterium . Od strony pñ. prezbiterium znajduje się kwadratowa zakrystia , a od pñd. nawy kruchta. Rys.1

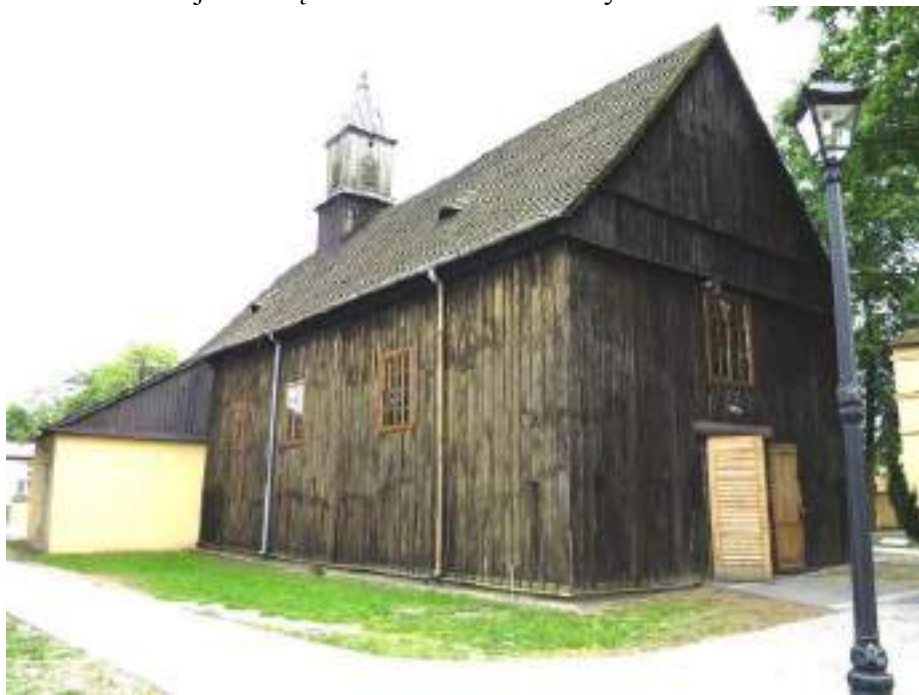
Fot.3 Narożnik płn. -zach.

budynku drewnianego kościoła , w głębi po str. płn. zakrystia . Elewacje pokryte szalunkiem z desek w układzie pionowym .widoczna strefa zacieków w przyziemiu, Drzwi główne drewniane – wtórne. Fot.R. Gazda'2016

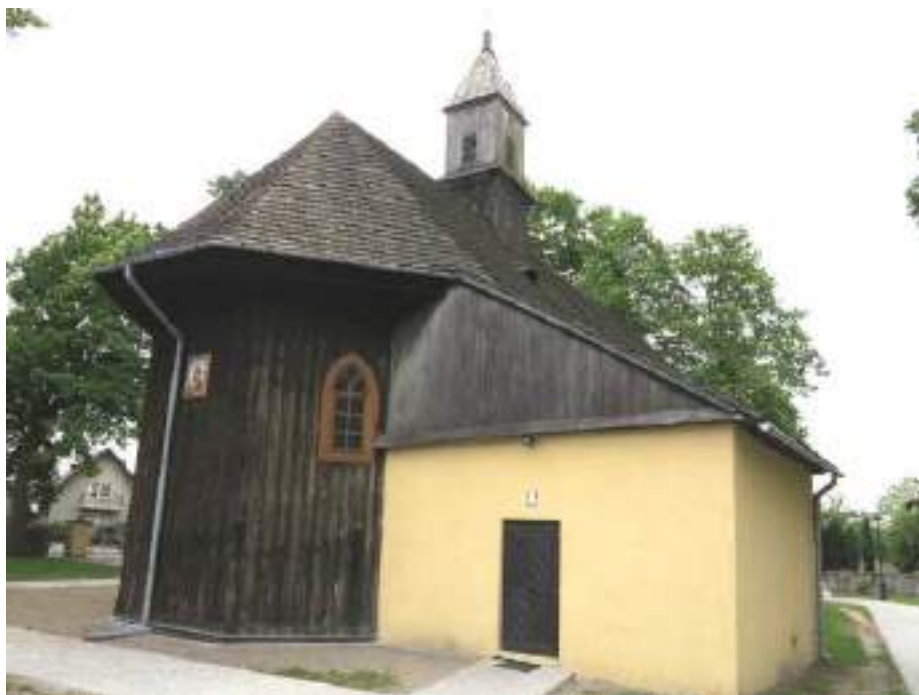
Fot.4 Narożnik

pł. wsch. Prezbiterium kościoła i zakrystii „ Elewacja prezbiterium pokryta szalunkiem z desek w układzie pionowym z oknem ostrołukowym stylizowanym wykonanym po 2008 roku. Muirowana zakrystia tynkowana i pomalowana na żółto .Fot. R. Gazda’2016

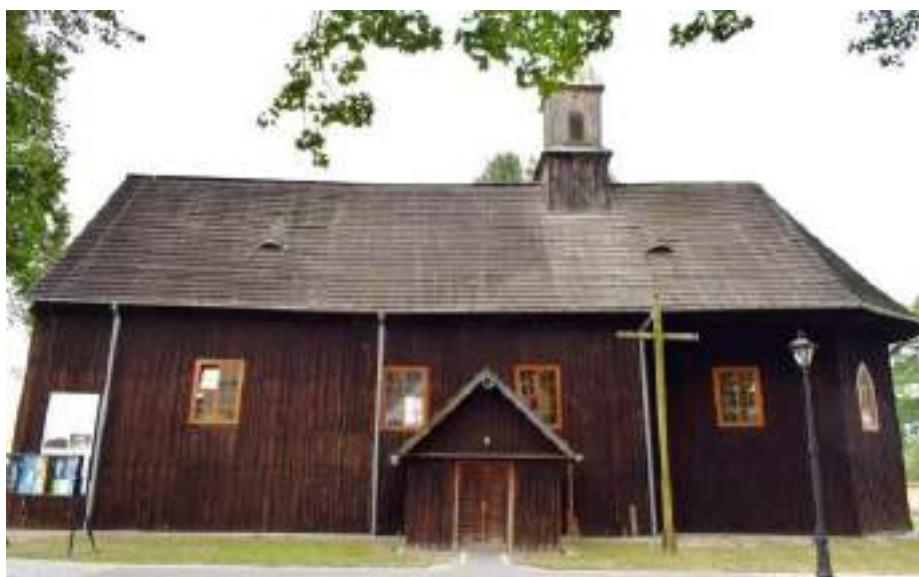
Fot.5 Elewacja płd. Nawa

kościół z dobudówką –wejściem bocznym do nawy . Elewacja pokryta szalunkiem z desek w układzie pionowym . Okna stylizowane wykonane po 2008 roku . Obejście obiektu z kostki kamiennej. Osiadanie elewacji płd w części centralnej. Fot. R. Gazda’2017

Ściana płd. nawy w części środkowej przy dobudówce sieni wejścia bocznego osiadła w stosunku do obu narożników. Fot.7 oraz fot. z wnętrza nr.

Patrząc na elewację od strony południowej widać w jej części centralnej efekt wygięcia w dół linii poziomej : pomiędzy oknami , krawędzi dachu i ugięcie samego dachu powyżej :Fot 7

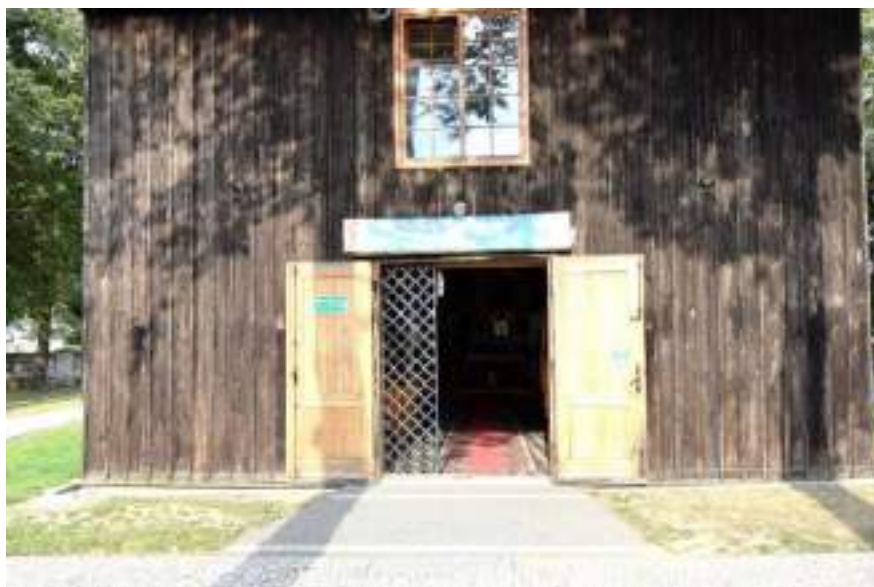
Fot.6 Elewacja zach. –wejście

główne do nawy do nawy . Elewacja i ściana szczytowa poddasza pokryta szalunkiem z desek w układzie pionowym . Okno stylizowane wykonane po 2008 roku . Drzwi drewniane i okucia wtórne . Część środkowa z progiem znajduje się wyżej niż ściany boczne. Fot.R. Gazda'2017

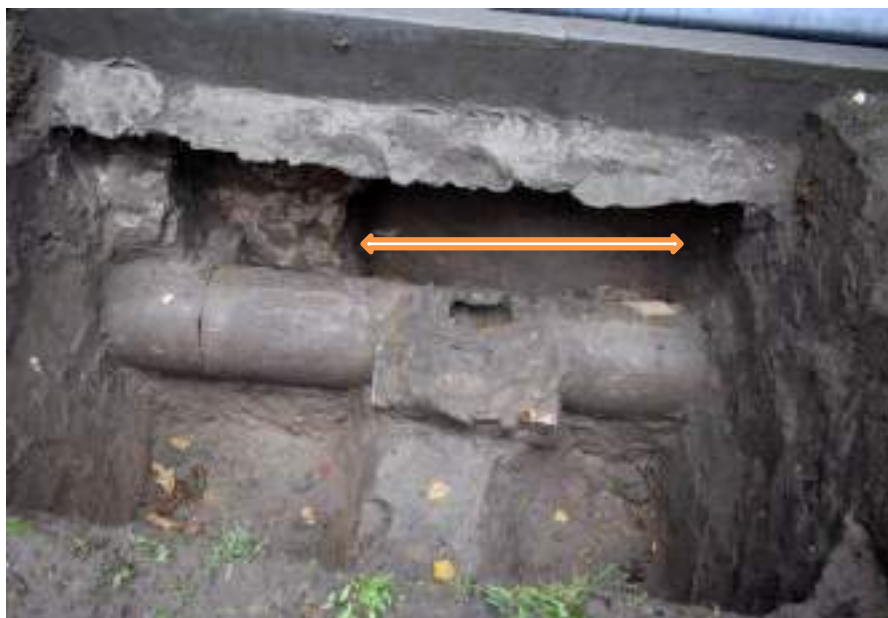
Fot.7 Sondaż archeologiczny

fundamentu elewacji pld. nawy. kościoła D .Gazda '2017, ➡ ubytek głazu –sięgacza ,wyrwa w fundamencie. Fot. R Gazda' 2017

Sondaż archeologiczny w sondażach II Etapu w roku 2017 pozwolił na odkrycie pustki po usuniętym dużym kamieniem sięgaczu. Powstała wyrwa o objętości dochodzącej do 0,3 m<sup>3</sup> w fundamencie! Powstanie ww. uszczerbku należy wiązać z pracami powojennymi przy montażu odwodnienia z rur cementowych wody deszczowej z rynien . Prace te świadczą , że w przeszłości problem z wpływem zawilgocenia był zauważalny i starano się mu przeciwdziałać nie tylko wymieniając skorodowane belki podwaliny . Niestety uszkodzono przy tym mur fundamentowy w najbardziej newralgicznym miejscu elewacji płd.

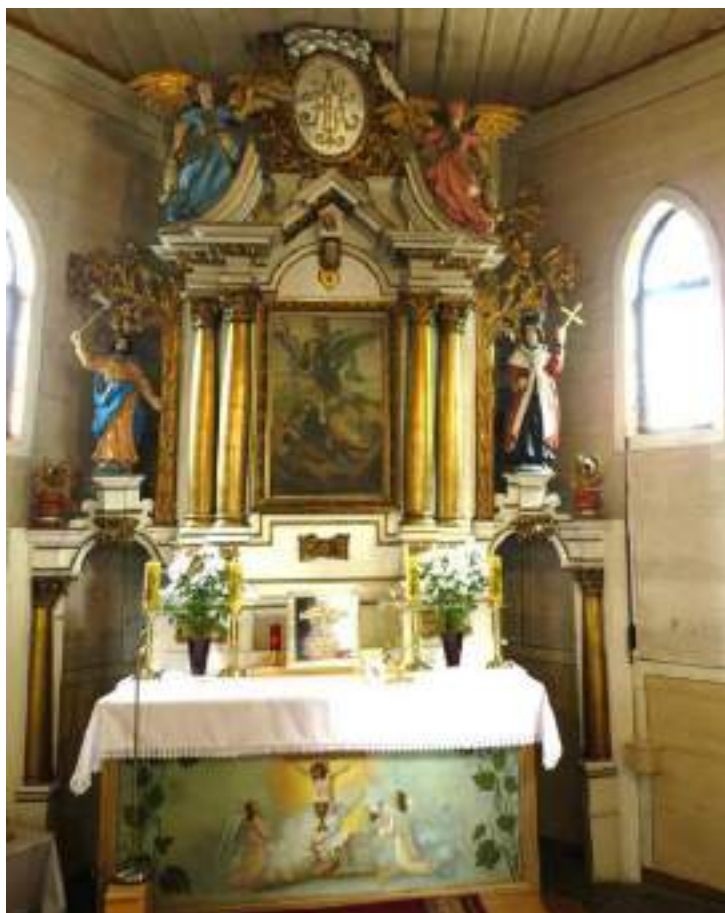
Fot.8 Ołtarz główny .

Ołtarz architektoniczny jednoosiowy, jednokondygnacyjny ze zwieńczeniami i bramkami. Mensa skrzyniowa z antependium ( wypełnionym malowanym przedstawieniem Chrystusa ukrzyżowanego z aniołami klęczącymi przy krzyżu na tle błękitnym przy skrajnych krawędziach ozdobione wicią winnej latorośli ) Mensa murowana . Po bokach ołtarza bramki prostokątne zamknięte łukiem półkolistym wspartym z jednej strony na ćwierć kolumnach na wysokich postumentach , z drugiej przylegającym do skrajnych krawędzi części cokołowej retabulum. W zwieńczeniu bramek uproszczone belkowania, załamujące się pod kolumnienkami, na osi ozdobione podwieszonym pękiem owocowym, przerwane i wysunięte ku górze z postumentami pod rzeźby, z lewej strony przedstawienie św. Judy Tadeusza , z prawej św. Kazimierza. Na skrajnych odcinkach gzymsu belkowania bramek ustawione pękate wazony z kwiatami róży wśród liści .Część cokołowa retabulum złożona z ustawionych po bokach postumentów ozdobionych profilowanymi gzymsami zdobione otwartymi koronami z odchodzącymi od nich liśćmi akantu, na nich wspierają się pary postumentów pod kolumny. Postumenty od wewnętrznej strony wysunięte ozdobione na ściankach przednich rozetką akantową, postumenty zewnętrzne cofnięte ozdobione rautem otoczonym liśćmi akantu. Zamykający część cokołową gzyms pośrodku załamujący się i wysunięty ku górze, pod nim rozetka akantowa. W polu środkowym prostokątna rama na obraz ( Matka Boska z Dzieciątkiem w zasuwie przedstawienie św. Michała Archanioła ) , profilowana ozdobiona fryzem z liści akantu.Po bokach ujęta parami kolumn , , zewnętrzne cofnięte ,o kompozytowych kapitelach .Kolumny podtrzymują belkowanie , ponad nimi załamujące się , pośrodku z gzymsem wygiętym półkuliście,

Widoczne są ubytki w elementach kompozycji takich jak fragmenty gzymsów, listew złożonych, duży ubytek ażurowej, profilowanej listwy z liśćmi akantu z gzymsu wieńczącego retabulum, górnej części uszaka nad głową św. Judy Tadeusza, oraz wiele drobniejszych ułamań i ubytków. W formie gzymsów widoczne są flekowania i ruchome fragmenty, źle wklejone nie trzymające formy oryginału.

Warstwa malarska polichromii wraz zaprawą w wielu miejscach posiada drobne wykruszenia, zwłaszcza na krawędziach istnieje wiele pęknięć, miejsc łuszczących się, przetartych.

7. Wykonanie i wklejenie ubytków formy rzeźbiarskiej i formy w ornamentyce ,użyte drewno należy zabezpieczyć np. preparatem Multi GS
8. Usunięcie warstw przemalowań z elementów polichromowanych i odsłonięcie oryginalnej kolorystyki warstwy malarskiej powierzchni ołtarza i rzeźb. Metoda działania powinna zostać dobrana na podstawie wcześniej wykonanych prób zgodnie ze sztuką konserwacji.

10. Usunięcie źle położonych uzupełnień warstw gruntów.
11. Uzupełnienie otworów wylotowych po owadach i mniejszych ubytków podłoża kitem z pyłu drzewnego z klejem .

12. Wykonanie w partiach polichromowanych uzupełnień ubytków gruntów kitem np. Italstucco prod . Ditta F. Fallador i opracowanie ich do faktury oryginalnej powierzchni .

15. Wykonanie uzupełnień ubytków warstwy malarskiej w partiach polichromowanych rzeźb ,metodą retuszu naśladowczego farbami żywicznymi np. Mussini prod. Schminke

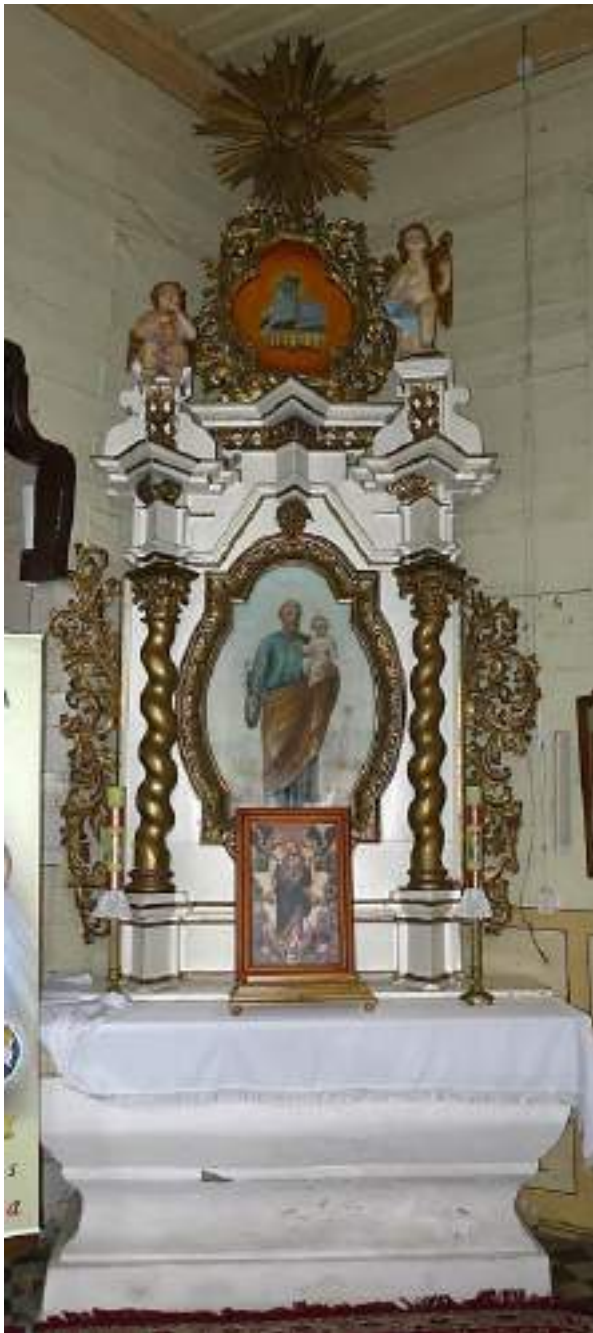
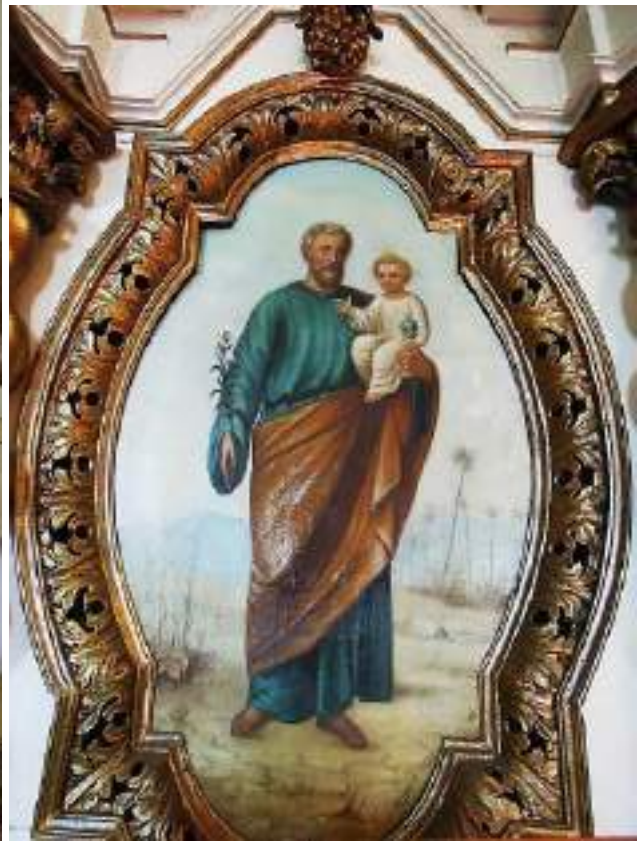
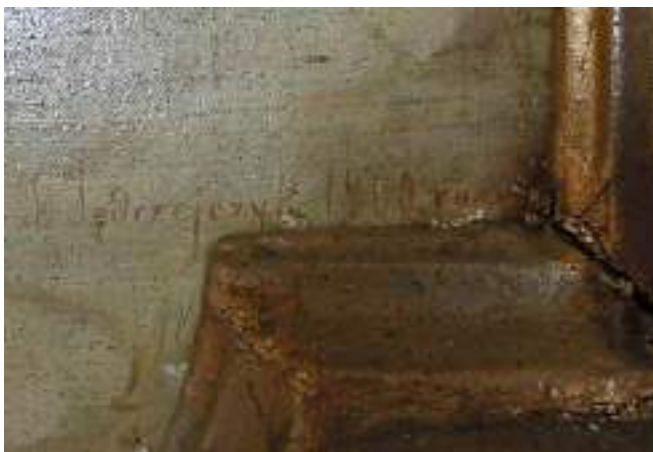
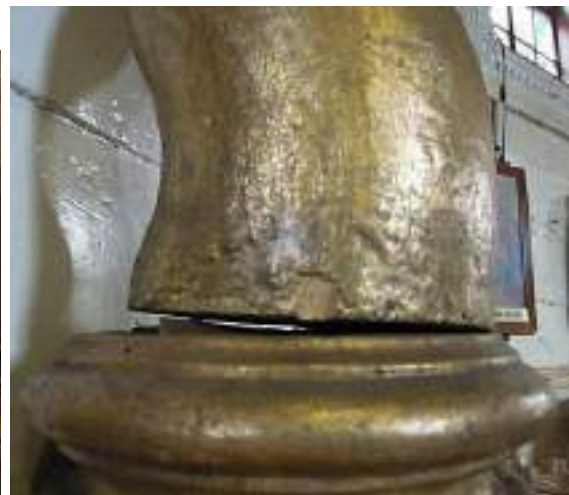
Stan zachowania podłoża oraz konstrukcji ołtarza jest zły. Główną przyczyną jest zaatakowanie obiektu przez larwy owadów oraz rozłożenie strukturalne związane z działaniem wilgoci w połączeniu z mikroflorą z zalegającego kurzu. Zniszczenia mają miejsce zarówno w elementach konstrukcji jak i w elementach ornamentu (na uszaku z lewej strony w miejscu ubytku wici w ułamaniu widać zatrwajały stopień destrukcji podłoża). Z otworów wylotowych po larwach wysypuje się mączka drzewna powstała w wyniku żerowania drewnojadów. W strukturze podłoża drewnianego powstały pustki. W wielu miejscach pod warstwą olejnej polichromii istnieją takie ubytki powodując że powierzchnia pod naciskiem narzędzia zapada się. Konstrukcja ołtarza jest w kilku miejscach zachwiana, jej elementy przesunięte i niestabilne. Największe zachwianie statyki i pionu widoczne jest w przypadku ustawienia kolumn i elementów z nimi związanych. Łączenia poszczególnych płaszczyzn stolarskich uległy rozsunięciu powodując pęknięcia i rysy we wszystkich warstwach technologicznych.

Widoczne są ubytki w elementach kompozycji takich jak fragmenty gzymsów, listew złożonych, duży ubytek ażurowej, profilowanej listwy z liśćmi akantu spod gzymsu ponad lewą kolumną, górnej części uszaka po prawej stronie ołtarza, dużej części boku wici z uszaka po lewej stronie oraz wiele drobniejszych ułamów i ubytków form ornamentów. W formie gzymsów widoczne są flekowania i ruchome fragmenty, źle wklejone nie trzymające formy oryginału, niedbale przybite gwoździami, niektóre przymocowane są metalowym drutem.

Warstwa malarska polichromii wraz zaprawą w wielu miejscach posiada drobne wykruszenia, zwłaszcza na krawędziach istnieje wiele pęknięć, miejsc łuszczących się, przetartych.
